TRAVAUX VOIRIE – VOIE DE CLEVILLE

Recherche amiante et HAP
SAINT-OUEN-DU-MESNIL-OGER (14)

Com. Com. Val ES DUNES
TRAVAUX VOIRIE – VOIE DE CLEVILLE
 SAINT-OUEN-DU-MESNIL-OGER (14)
RAPPORT AMIANTE ET HAP

Dossier : DRN2. I.8048

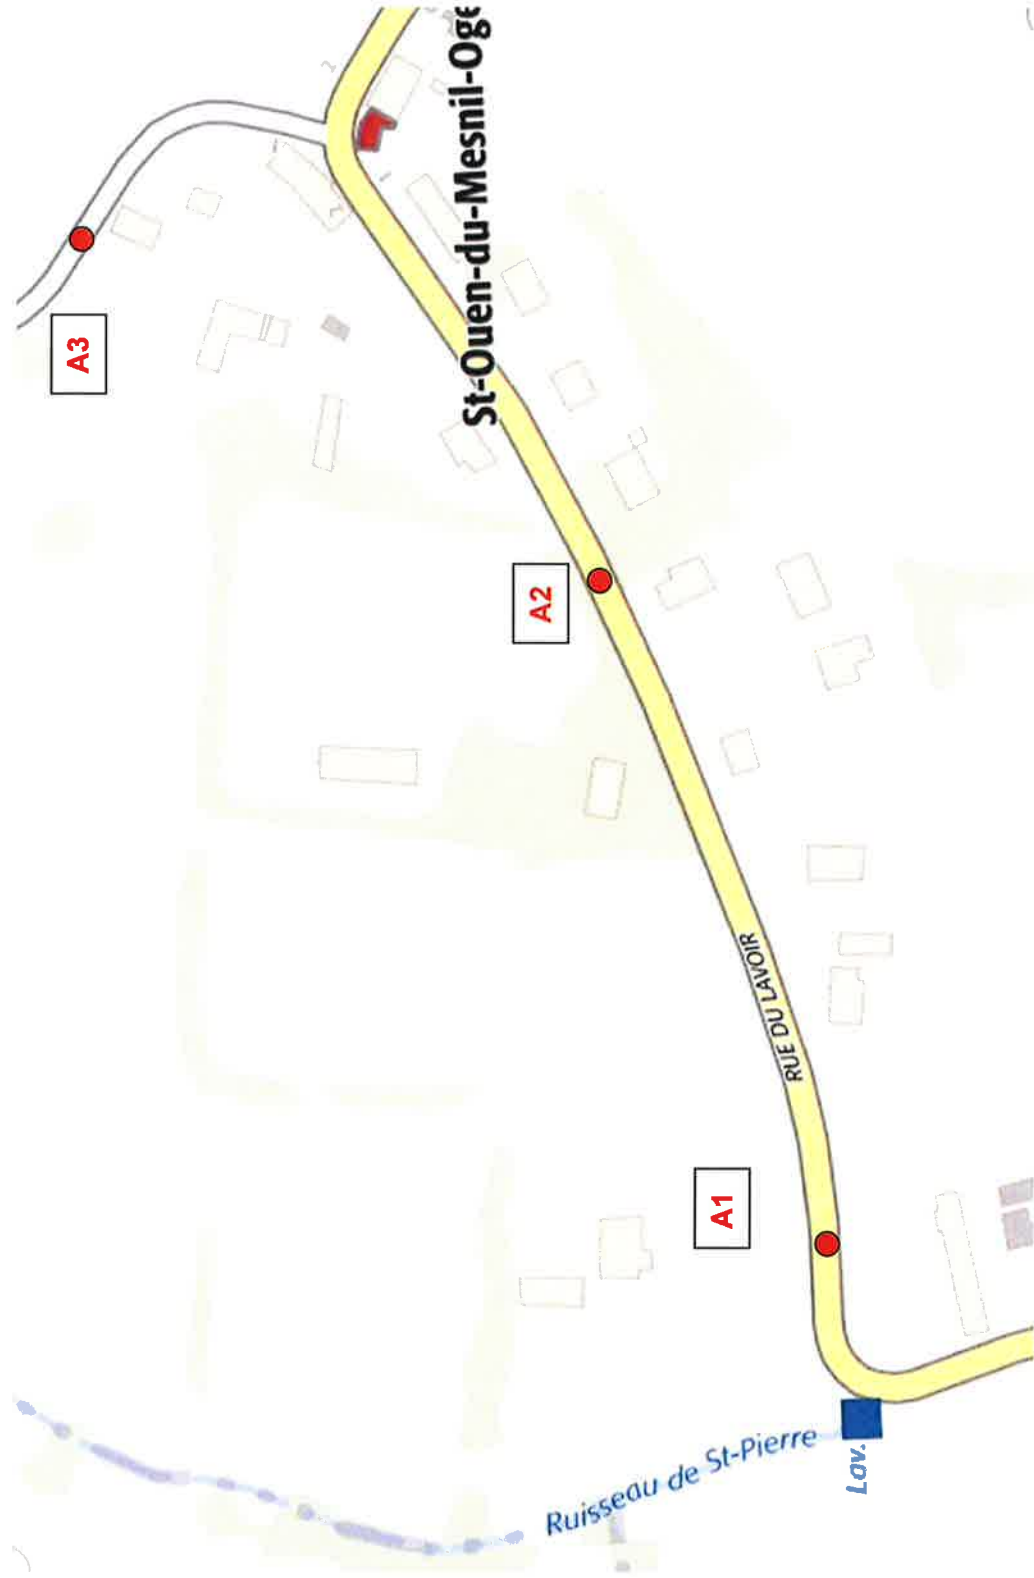
PLAN D'IMPLANTATION DES SONDAGES

Sondages	Présence amiante	Taux HAP
SC1 COUCHE 1	Non	<8.0
SC1 COUCHE 2	Non	<8.0
SC2 COUCHE 1	Non	<8.0
SC2 COUCHE 2	Non	41.0
SC2 COUCHE 3	Non	23.0
SC3 COUCHE 1	Non	80.0
SC3 COUCHE 2	Non	3200
SC3 COUCHE 3	Non	1100

Les enrobés des sondages SC1 et SC2 présentent des taux de HAP inférieur à 50mg/kg, ils pourront être utilisés à chaud ou à froid, où bien évacués en ISDI.

L'enrobé du sondage SC3 couche 1 présente un taux de HAP compris entre 50 mg/kg et 500 mg/kg, il pourra être utilisé à froid uniquement, où bien évacués en ISDND.

Les enrobés des sondages SC3 couche 2 et 3 présentent des taux de HAP supérieur à 1000 mg/kg, ils ne pourront être utilisés et doivent être évacués en ISDD.
